令和3年度通学路点検

九重町立淮園小学校

淮園小学校 地図 2021 通学路安全点検

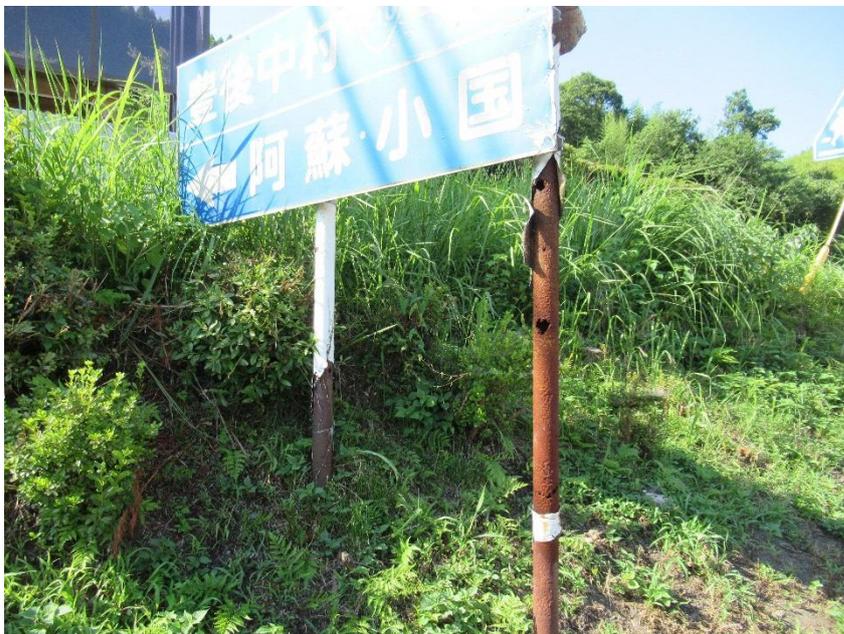
① 道路標識の柱 腐食して危険

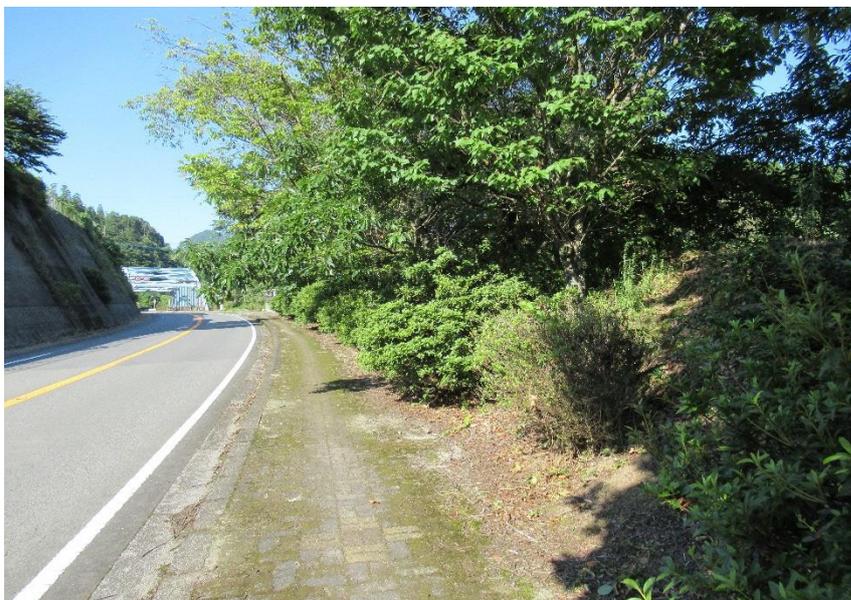
② ⑦宝泉寺大橋手前 植樹された木が大きくなり歩行者を車道側へ追い出す

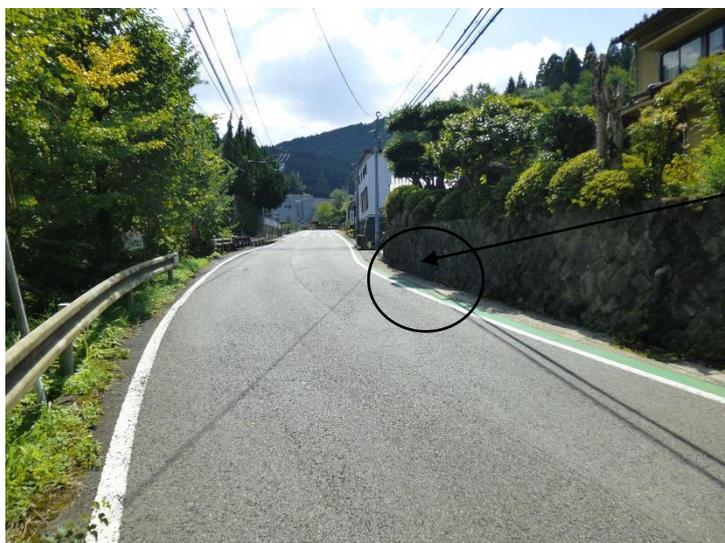
③ 松岡しいたけ事務所付近の橋

歩道が狭い
