南山田小学校（通学路点検…防災・防犯・交通）その1

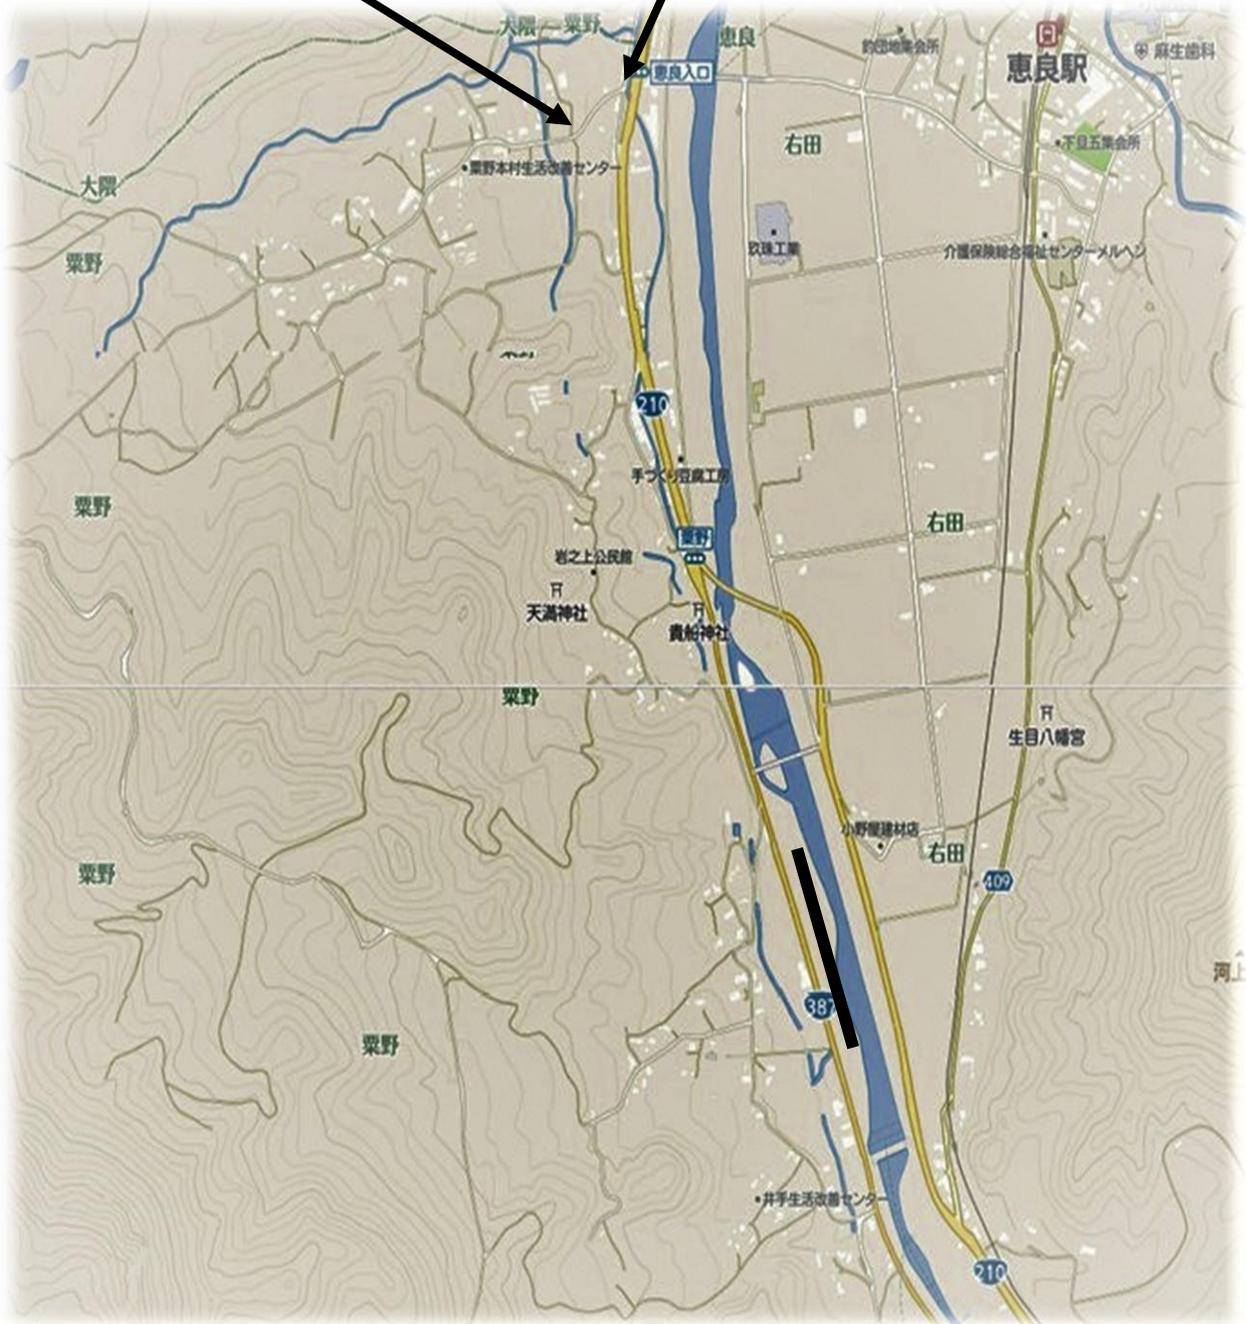
①森石油から栗野本村へ向かう道路
(ガードレールやフェンスがなく危険)

②西入口バス停～栗野本村の古民家
(バス停に向かうため、倒壊の危険あり)

③町道
・井出への橋が崩落

④387号線
路側帯が狭く歩行が難

⑥387号線(おじも付近)
・ガードパイプ無し

⑧681号線(新引治T)
横断歩道の再塗装

⑦富迫トンネル
土砂崩れ後の法面補強

⑪387号線バイパス
ネギ畑側にフェンス

⑫387号線バイパス
車道側ガードパイプ無

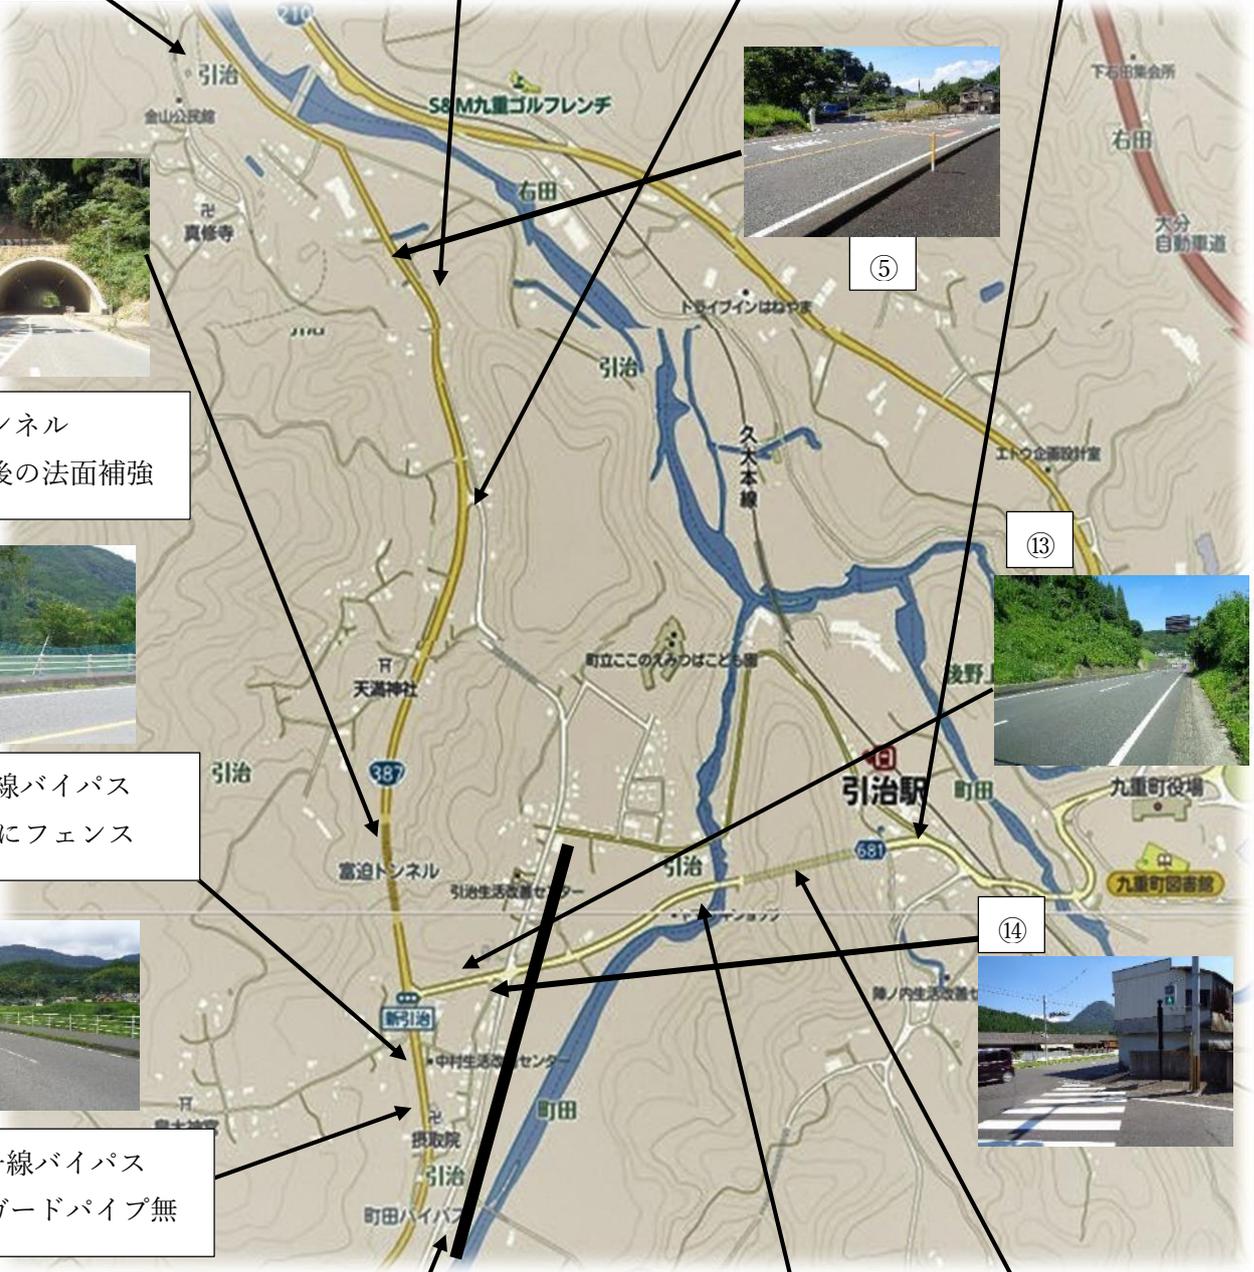
⑮県道 387号線
・速度がはやく危険・グリーンベルトの劣化

⑩県道右田・引治線
ガードパイプと防犯カメラの設置

⑨新引治T
トンネル内の照度不足

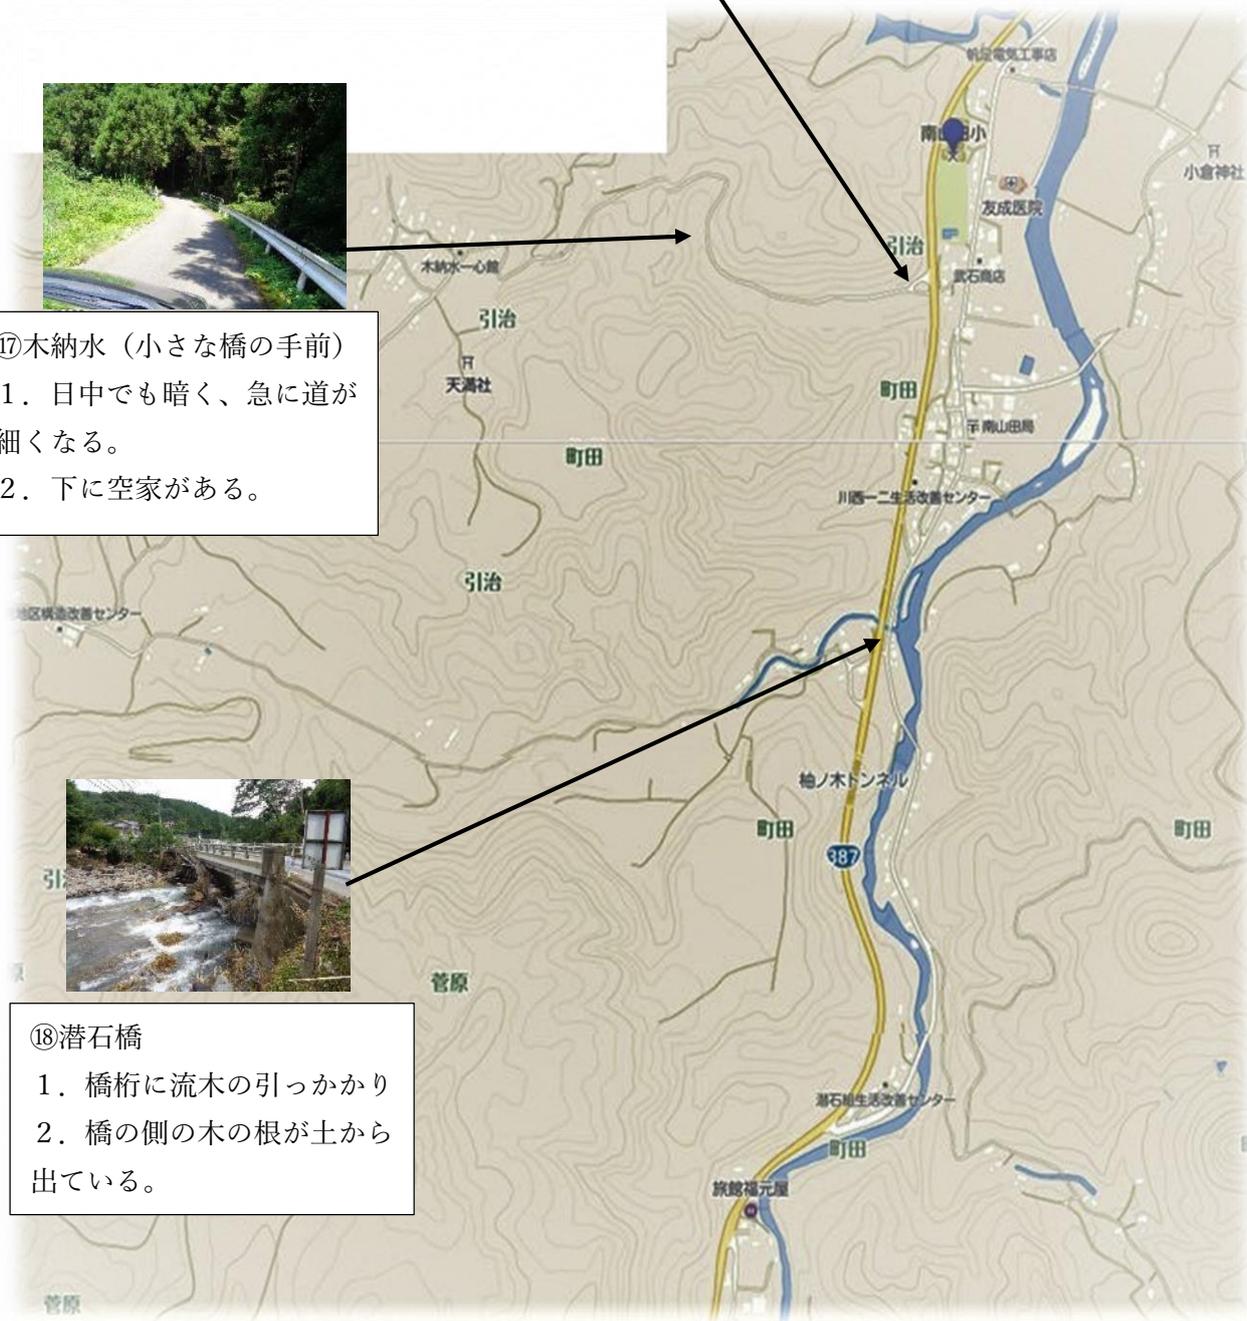
⑩木納水上がり口

1. 通路側面（水路）の崩壊
2. 水害で3カ所の土砂崩れ
3. バイパスが狭い道に変わる。

⑪木納水（小さな橋の手前）

1. 日中でも暗く、急に道が細くなる。
2. 下に空家がある。

⑫潜石橋

1. 橋桁に流木の引っかかり
2. 橋の側の木の根が土から出ている。
