# 九重町 橋梁長寿命化修繕計画

平成24年3月

九重町役場 建設課

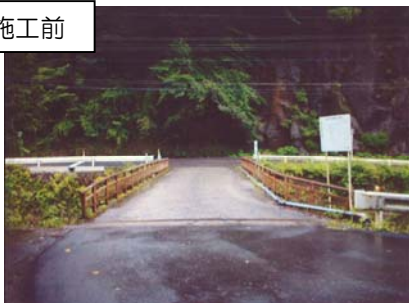
施工前

猪牟田線 亜炭橋 (1955年架設)

- 鋼桁の塗装劣化が著しく、さびが発生している。
- 防護柵の劣化、高さ及び強度不足の状態にある。
- 路面には凹凸ひびわれが見られ、雨水の浸透により床版の劣化を早めている。

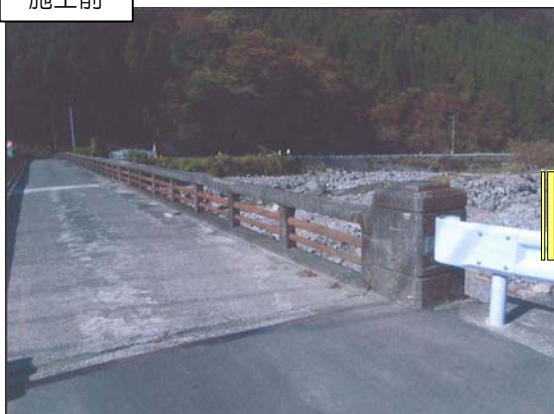
施工前

東河内線 東河内橋 (1959年架設)

- 防護柵レールの塗装劣化が著しく、さびが発生している。
- 路面には凹凸やひびわれが見られ、雨水の浸透により床版の劣化を早めている。

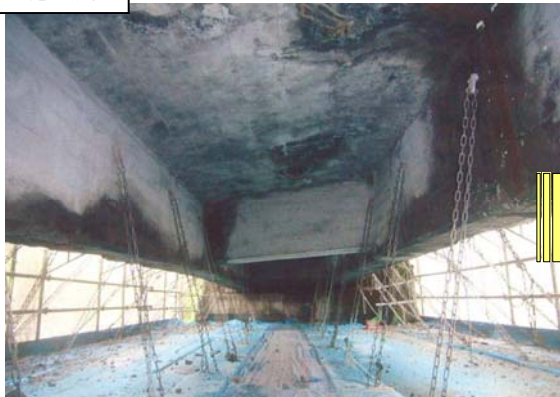
施工前

黒猪鹿線 袖の木橋 (1955年架設)

- 床版及び主桁には、コンクリートのうき、はく離・鉄筋露出及び漏水が発生している。

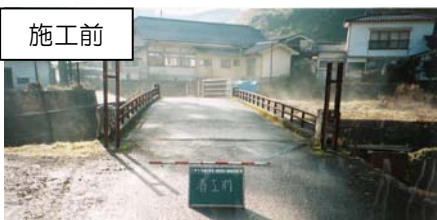
施工前

八幡菅原線 八幡橋 (1965年架設)

- 防護柵の劣化、高さ及び強度不足の状態にある。
- 床版及び主桁には、コンクリートのひびわれ、はく離・鉄筋露出及び漏水が発生している。

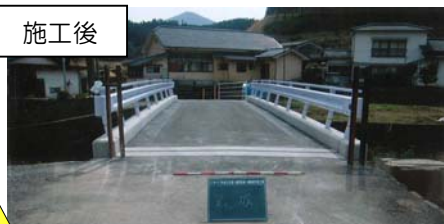
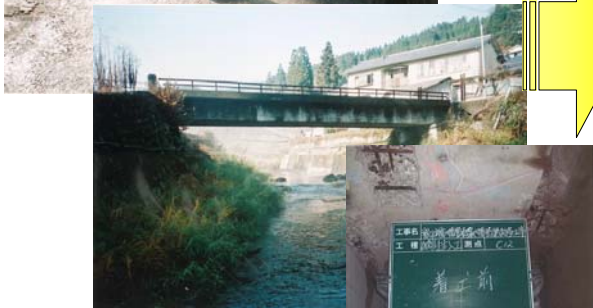
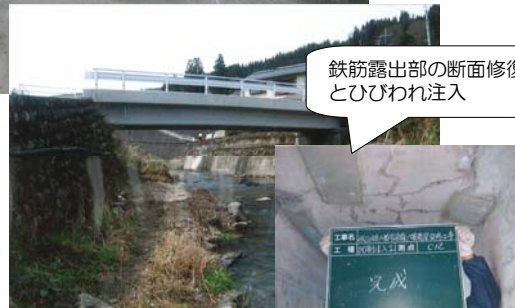
施工後

鉄筋露出部の断面修復とひびわれ注入

- 防護柵の取替えと地覆の改良工事を行った。
- 損傷部分にはひびわれ注入や断面修復を行い、劣化防止のためコンクリート表面保護工を行った。
- 舗装の剥ぎ取りを行い、防水層の施工による浸透水対策の後、舗装打ち替えを行った。
